Tutkintaselostus

C 5/2001 L

Purjelento-onnettomuus Räyskälässä 24.6.2001

OH-876

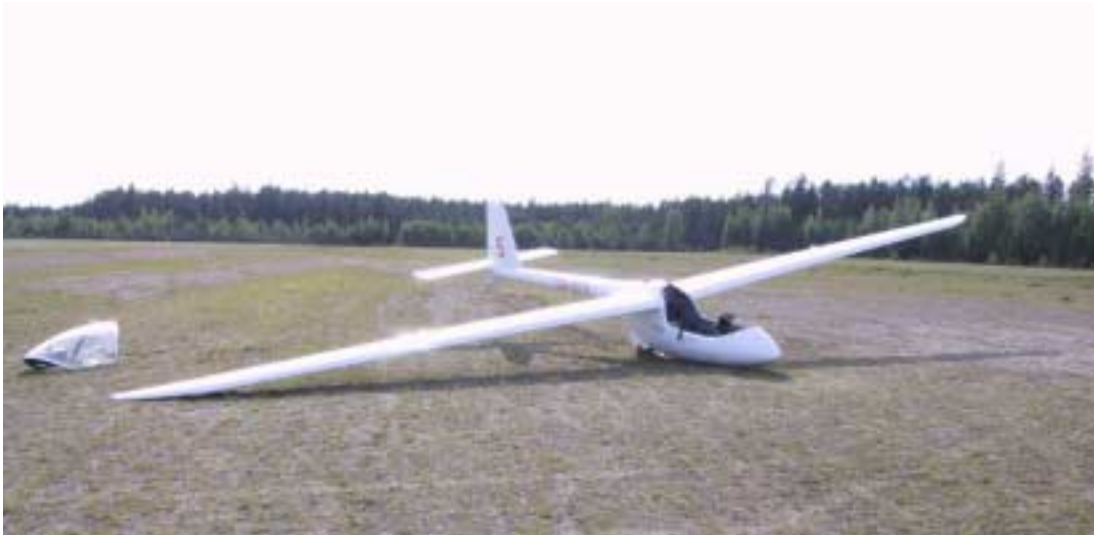
Silminnäkijöiden mukaan kone kosketti ensimmäisen kerran maahan suunnilleen normaalilla nopeudella, mutta normaalia suuremmalla vajoamisnopeudella. Lasku ei ollut menossa pitkälle, vaan kone tuli maahan normaalille laskualueelle. Kosketuksen jälkeen kone rullasi hetken maassa. Ohjaaja sulki lentojarrut, jolloin kone nousi uudelleen ilmaan. Hän veti tällöin reippaasti ohjaussauvasta. Kone nousi suunnilleen 30° kulmassa noin kymmenen metrin korkeuteen. Kukaan paikallaolijoista ei ehtinyt antaa ohjaajalle radiolla ohjeita. Nopeuden pienentyttyä kone sakkasi ja törmäsi maahan noin 20° kulmassa siivet vaakasuorassa ja nokka noin 20° alhaalla. Kone liukui maassa noin 15 m.

Kuva 1. Purjelentokone pysähtymispaikallaan lähestymissuuntaan kuvattuna

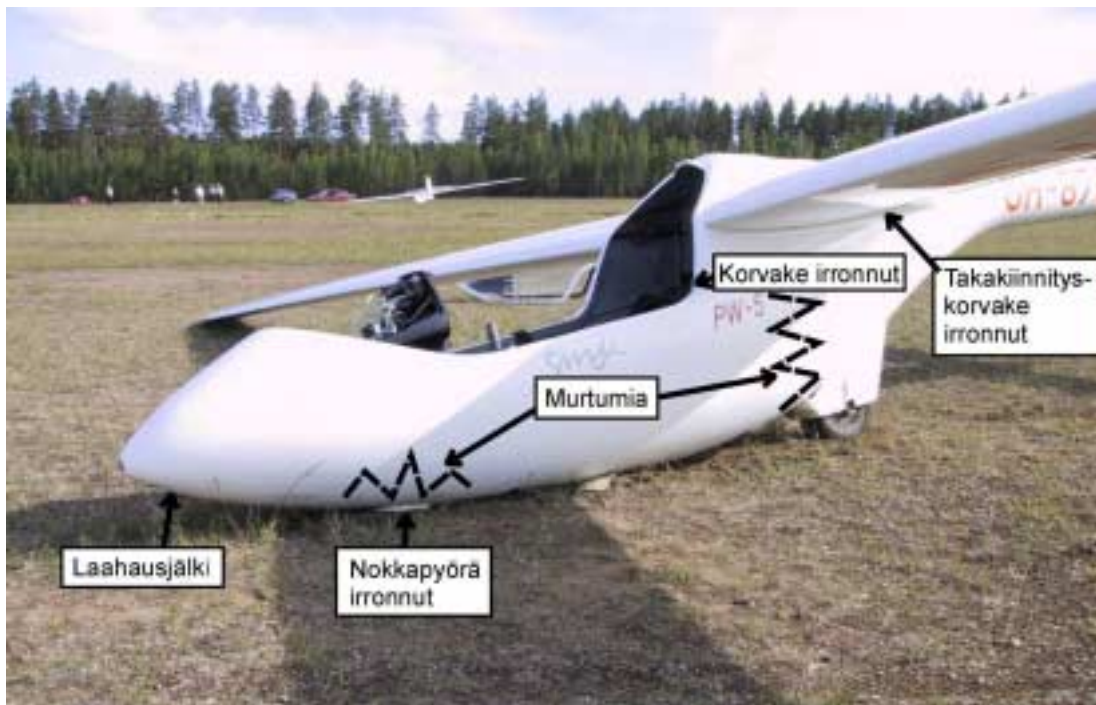
Purjekoneen kuomu ja nokkapyörä irtosivat törmäyksessä ja koneen etuosa vaurioitui huomattavasti. Ohjaaja loukkaantui vakavasti.

Kuva 2. Rungon etuosan vaurioita

Koneen rungossa etuosan alaosassa ja ohjaamon kohdalla vasemmalla sivulla oli runsaasti murtumia. Runkoon laminoidut nokkapyörän kiinnityskorvakkeet olivat irronneet. Nokkapyöräkuilun jälkeen oli pohjaan murtunut noin 15 cm x 15 cm aukko. Rungon etuosan alaosassa oli heti lentokonehinauskytkimen jälkeen laahausjälki, joka oli todennäköisesti ensimmäinen maakosketuskohta. Sen mukaan koneen maahantörmäyskulma on ollut noin 20°. Siivekehjauksen työntötangon pääteosa oli katkennut kulmavipuun kiinnityvästä etupäästään. Murtuma oli tapahtunut kierteen kohdalta. Väsymismurtumaa ei ollut havaittavissa. Lantio- ja olkavyöt ja niiden kiinnitykset olivat ehjät. Koneen vasemman siiven takakiinnityskorvake oli irronnut siivestä.
