Tutkintaselostus

C 39/1997 R

Pikajunan vaunun suistuminen vaihteessa Siuntiossa 20.11.1997

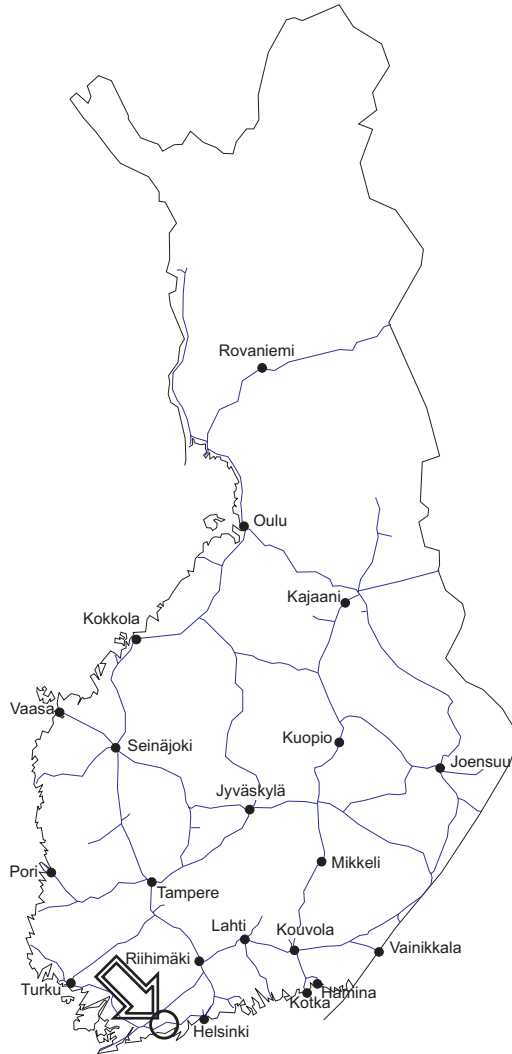
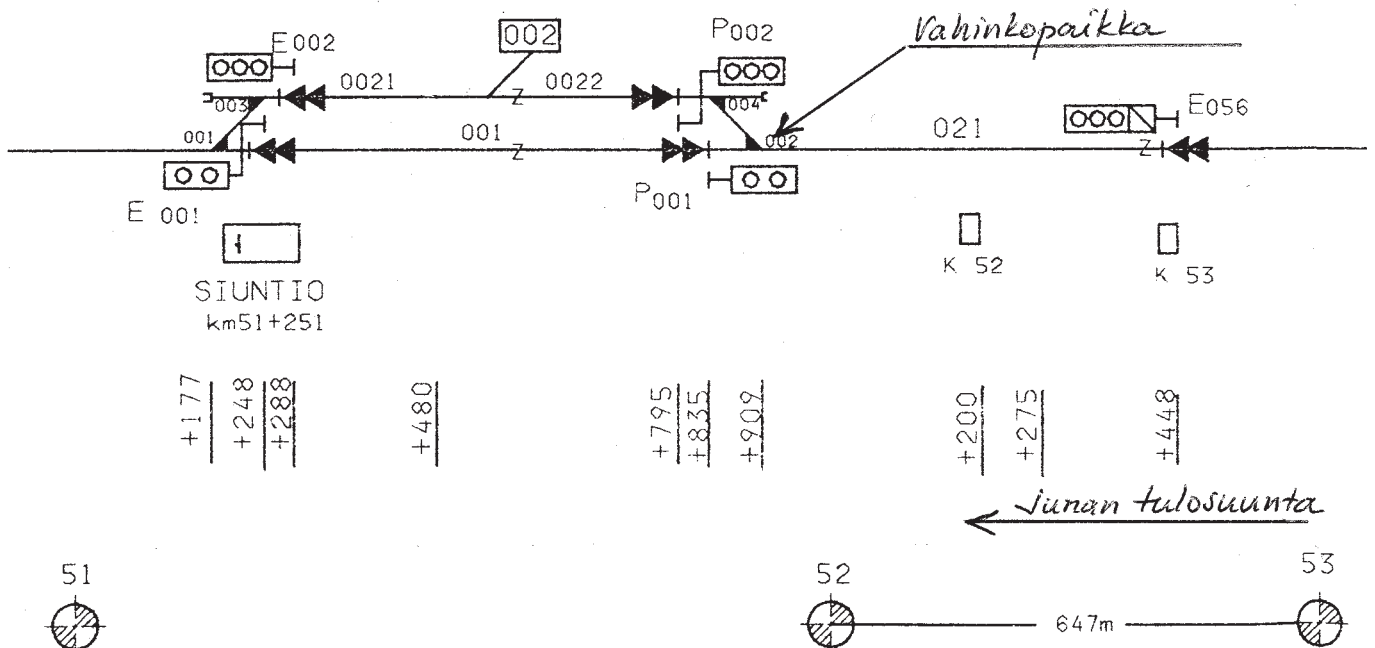
Tapahtumapaikka

Siuntiossa suistui Turusta Helsinkiin matkalla ollut henkilöpikajuna kiskoilta 21.11.1997. Vaihde V002 kääntyi junan ollessa vaihteessa.

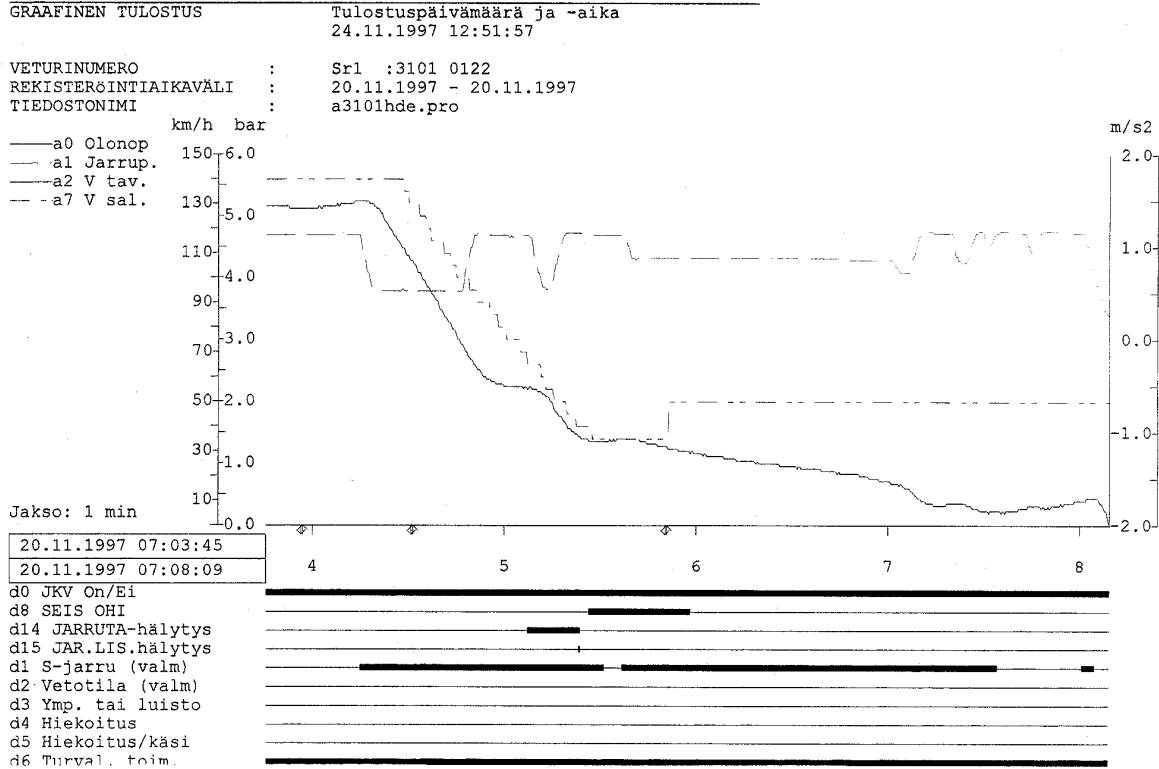
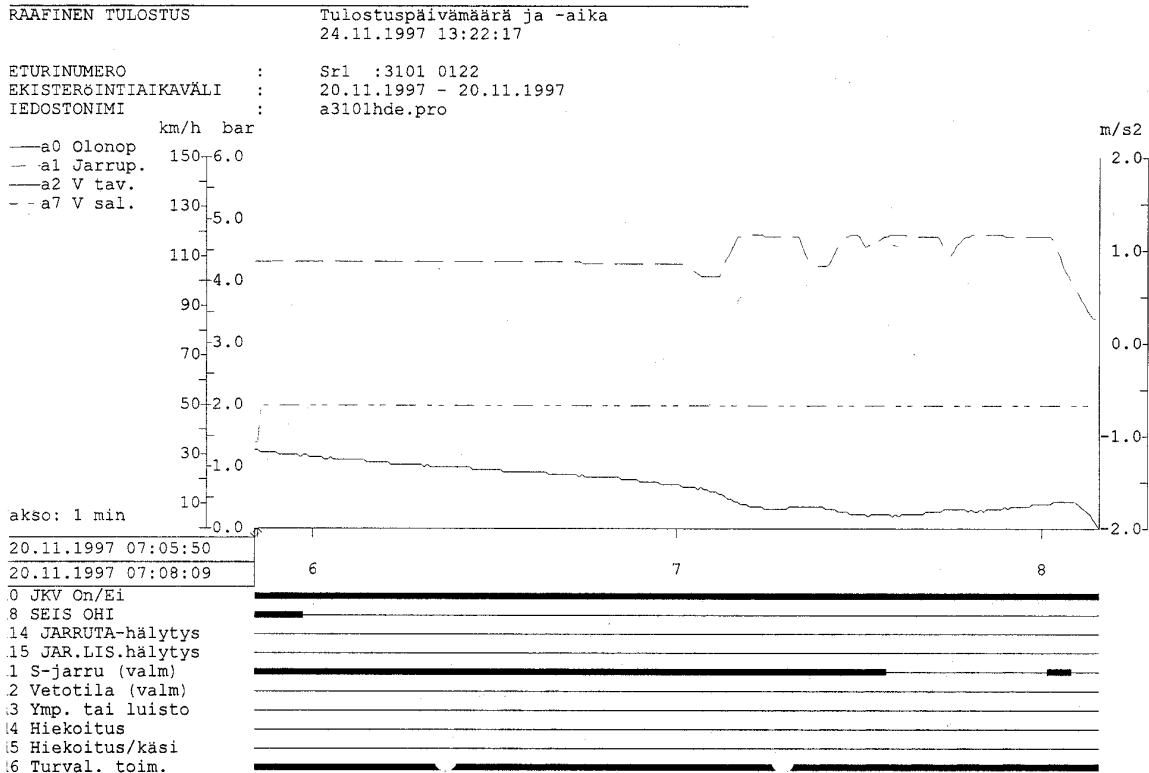
Veturin kulunvalvonnassa tulostus junan nopeudesta

Veturin kulunvalvontalaitteiston tulostus junan nopeudesta Siuntiossa 20.11.1997. Junan nopeus on ollut pienimmillään Siuntion tulopääopastimen kohdalla (5-6 km/h) ja vaihteen kohdalla hieman tätä suurempi.

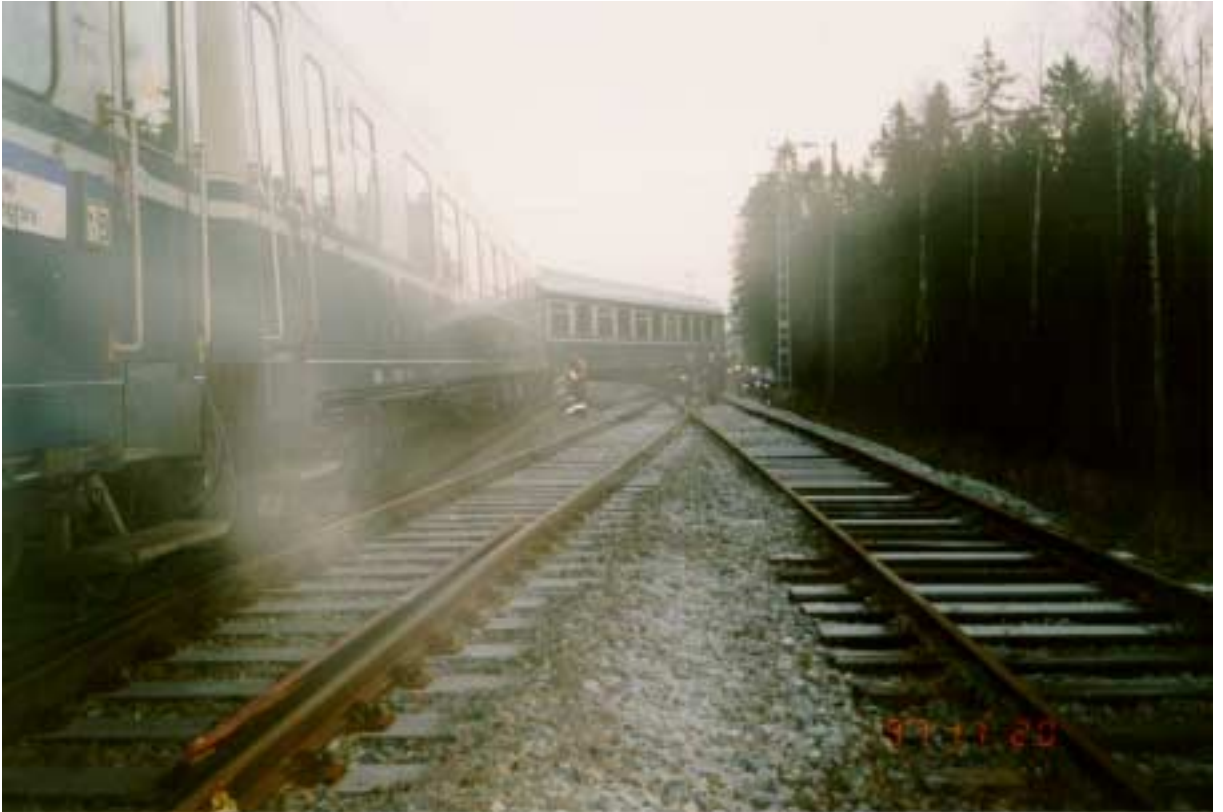
Kuva 1. Turusta Helsinkiin 20.11.97 matkalla olleen henkilöpikajunan vaihtaessa raidetta Siuntion aseman pohjoispuolella viallinen vaihde kääntyi matkustajavaunun alla. Vaunun etu- ja takapää lähtivät eri raiteille. Junan ulkopuolella ollut konduktööri havaitsi tilanteen heti ja juna pysähtyi matkustajavaunun kuljettua noin 30 metriä.

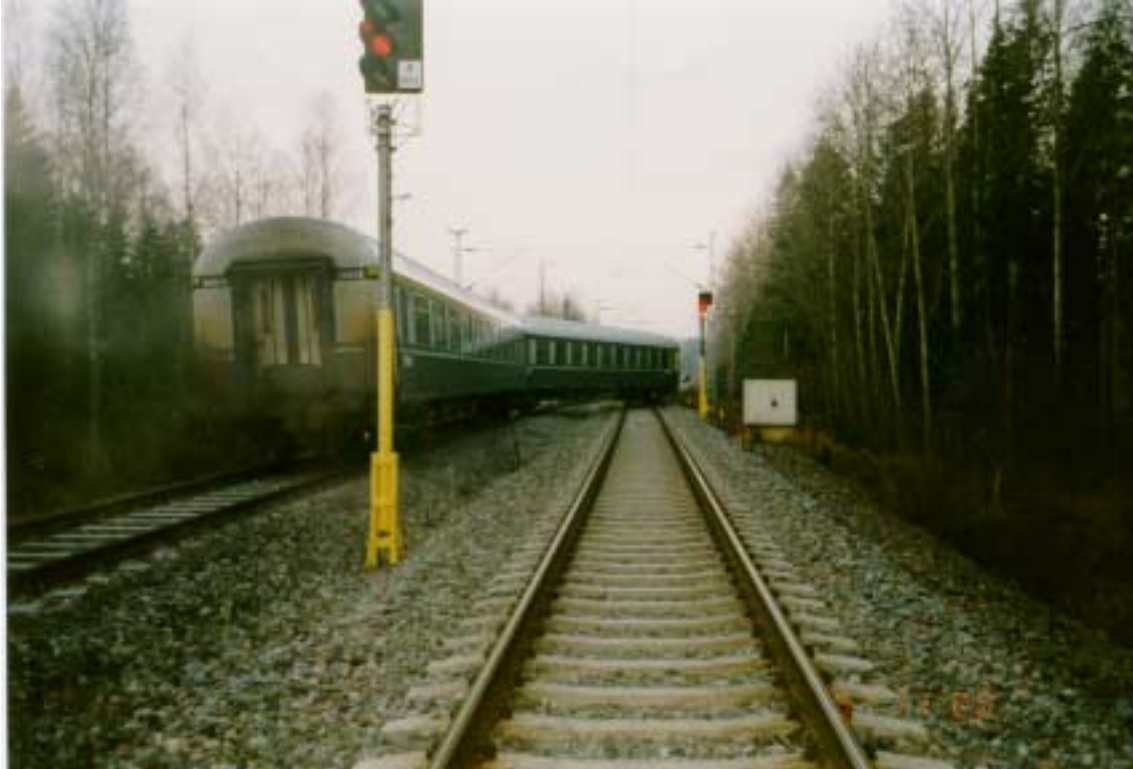
Kuva 2. Kahdelle raiteelle suistunut matkustajavaunu puristui edessä ja takana olleiden vaunujen väliin kallistuen vasemmalle. Kuva on otettu junan tulosuuntaan. Etualalla olevan matkustajavaunun edestä on veturi ajettu pois.

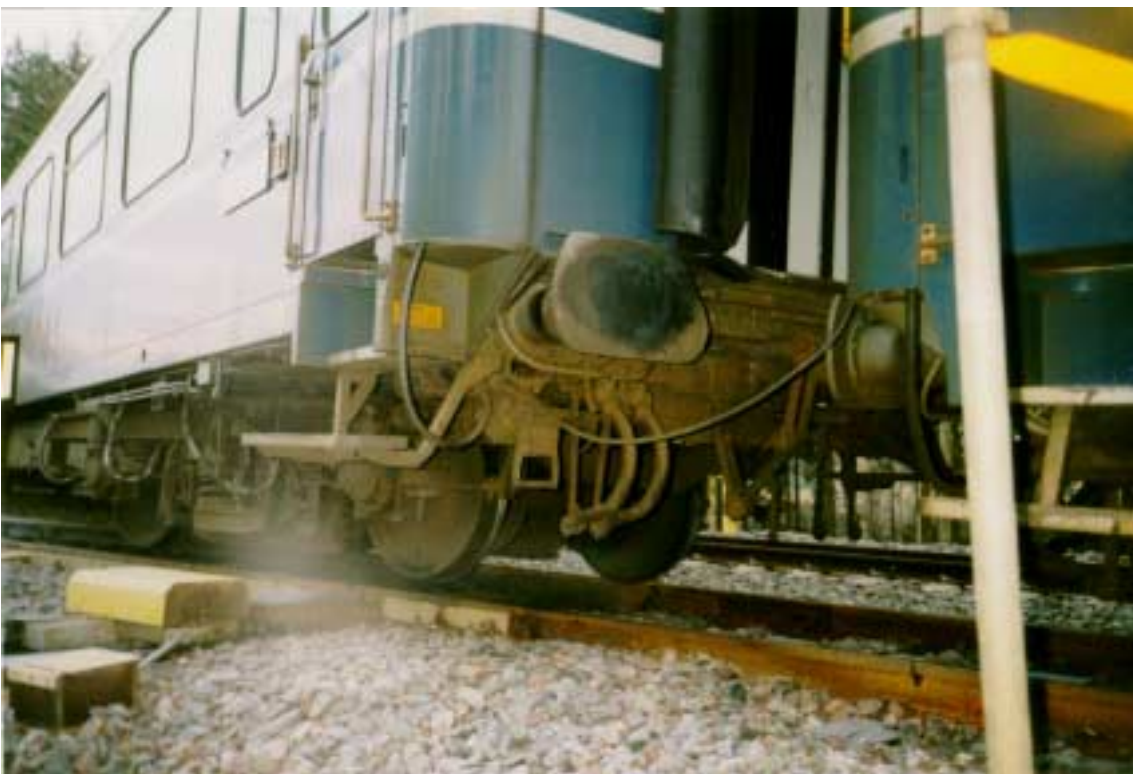
Kuva 3. Kahdelle raiteelle poikittain kääntynyt matkustajavaunu nousi ilmaan. Vedettäessä vaunua taaksepäin telit osuivat kiskoille. Onnettomuuden kokonaisvahingot olivat vähäiset.
