## Tutkintaselostus

C 9/2004 R

# Junamiehen loukkaantuminen vaihtotyössä Haminan rata- pihalla 15.7.2004

### MEMBER OF TRAIN CREW INJURED IN SHUNTING WORK ON HAMINA RAILWAY YARD IN FINLAND ON JULY 15, 2004

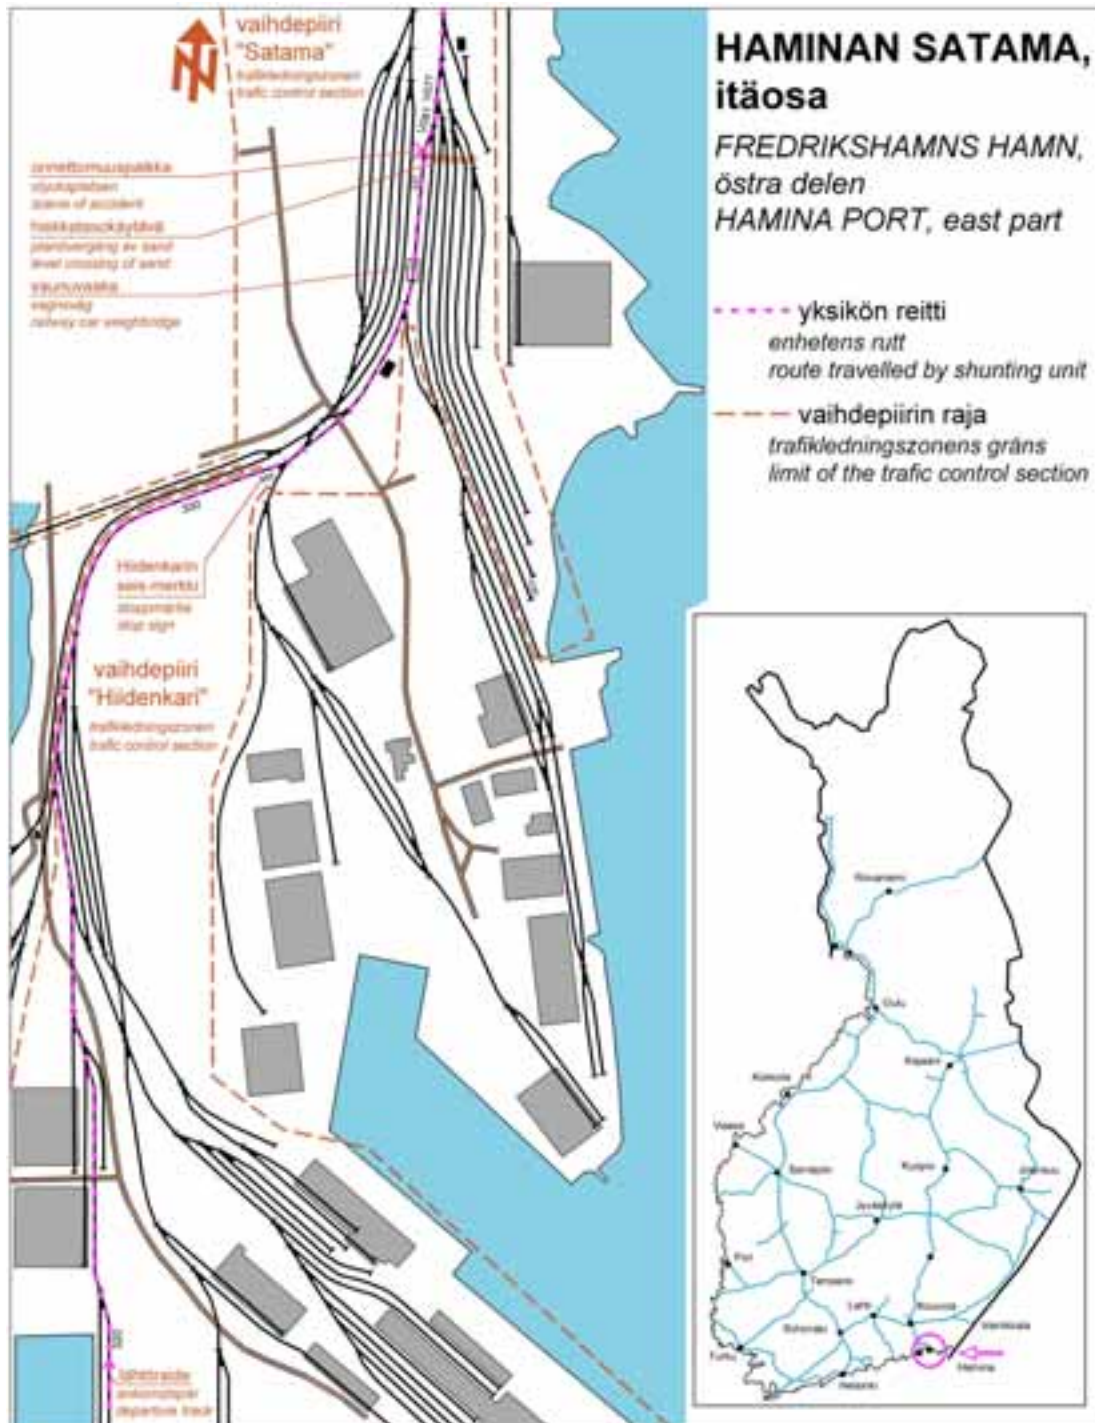
Kuva 1. Vaihtotyöyksikön kulkureitti ja onnettomuuspaikka.

Figure 1. Travelling route of shunting unit and scene of accident.

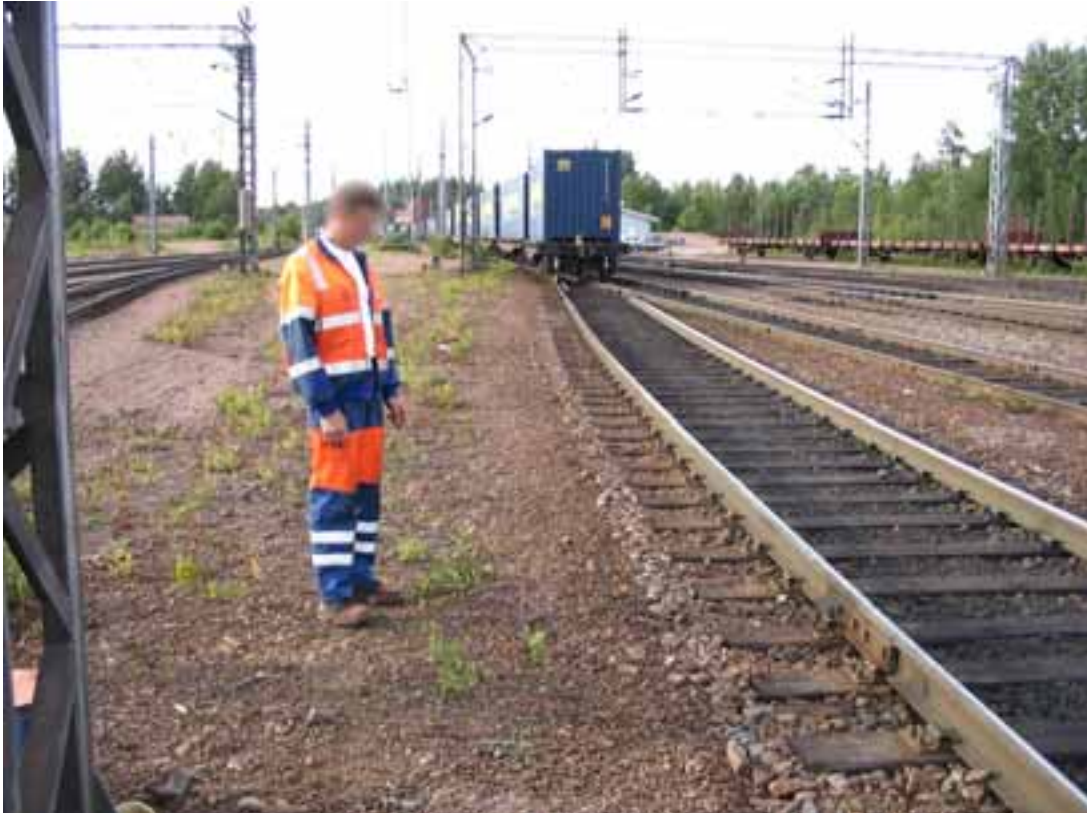
*Kuva 2. Kuva onnettomuuspaikasta. Vaihtotyöyksikkö liikkui onnettomuuden jälkeen noin 60 metriä ennen pysähdystä.*

*Figure 2. Scene of accident. After the accident, the shunting unit still travelled about 60 metres.*

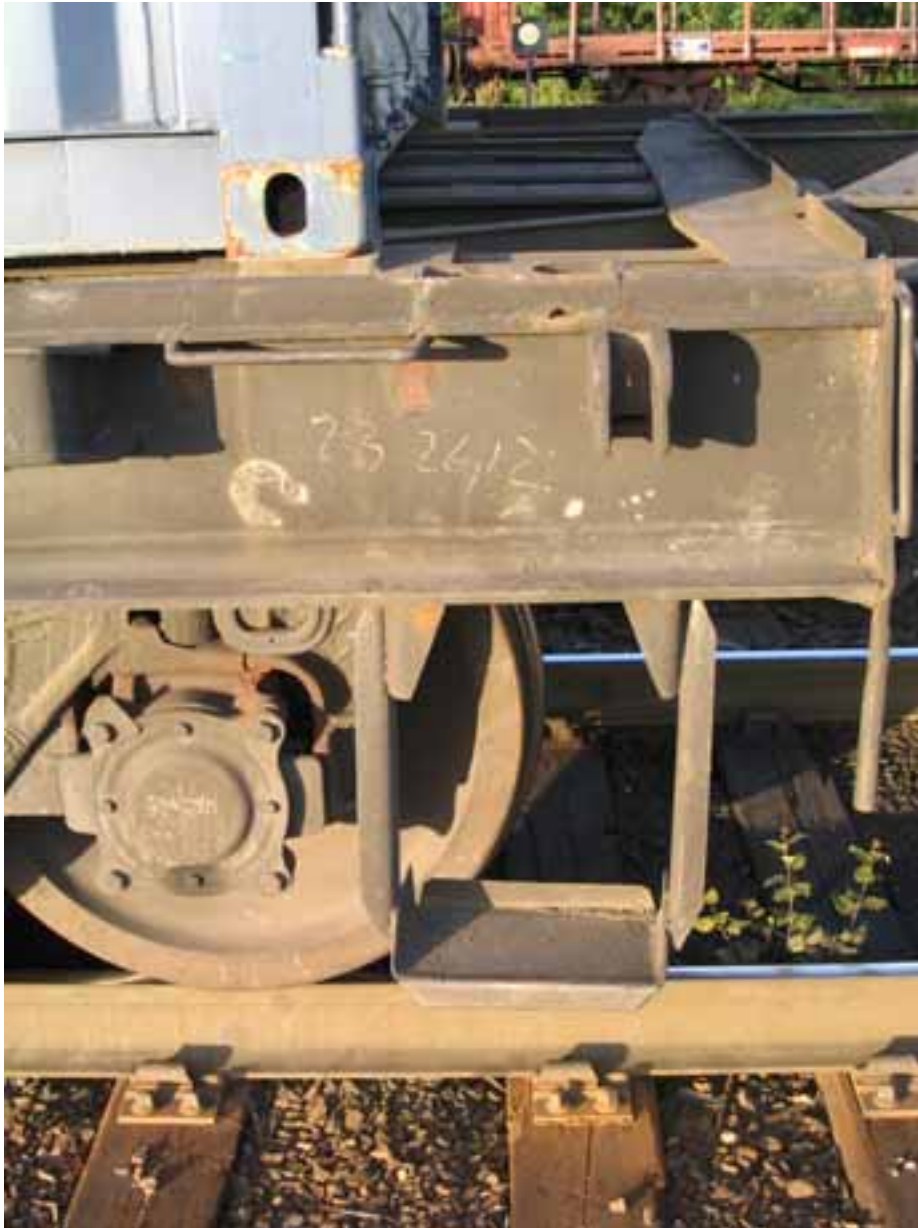
Kolmanneksi viimeisessä vaunussa olivat astimet kulkusuuntaan katsoessa oikeassa etukulmassa ja vasemmassa takakulmassa. Junamiehen käyttämän vasemman takakulman astimen yhteydessä oli vasemmalle kädelle tarkoitettu vaakasuora käsiripa ja oikealle kädelle tarkoitettu pystysuora käsiripa. Käsirivat olivat hyväkuntoiset. Vasemman käsirivan oikealla puolella oli vaunun sisäpuolella noin kolme senttimetriä korkea ylöspäin suuntautuva uloke (kuva 4). Muita huomattavia ulokkeita tai vastaavia käsiripojen läheisyydessä ei ollut.

*Kuva 3. Astin, jolla junamies seisoi ennen onnettomuutta, sekä käsirivat.*

*Figure 3. Footstep where the worker was standing before the accident, and the grip handles.*

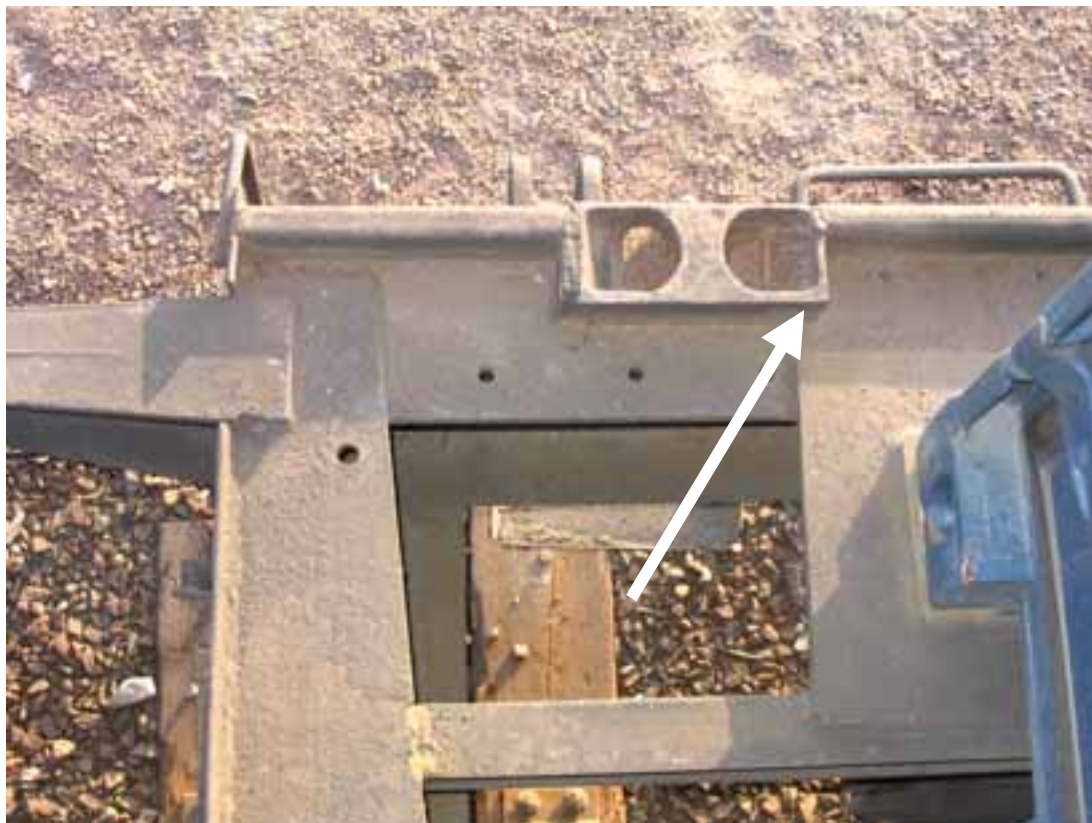
*Kuva 4. Vaunun astimen käsirivat ylhäältä päin katsottuna. Vaakasuorassa olevan käsirivan vieressä näkyy nuolella merkitty teräväsärmäinen uloke.*

*Figure 4. Grip handles of wagon footstep as seen from above. By the horizontal grip handle, there is a sharp edged protruding part as shown by the arrow.*

Tutkijoiden käsityksen mukaan on mahdollista, että junamiehen vasen käsine oli voinut jäädä kiinni vaunuun. Ei ole täyttä varmuutta siitä, mistä kohtaa vaunua tai vaunun kyydissä ollutta konttia junamies piti kiinni vaunusta laskeutuessaan. Vaunun käsirivat olivat hyväkuntoiset, mutta vaunun muissa osissa oli teräviä kohtia, joihin käsine olisi voinut jäädä kiinni.

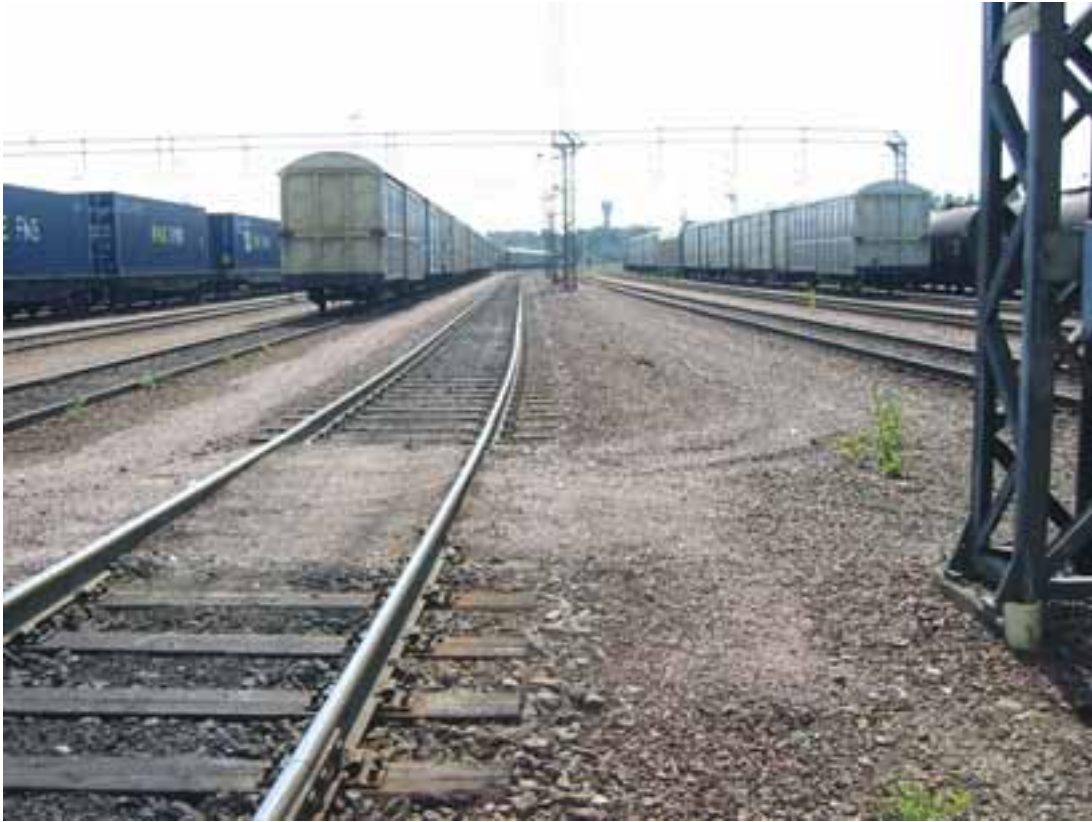
*Kuva 5. Näkymä vasten vaihtotyöyksikön kulkusuuntaa. Junamies jäi makaamaan kiskon viereen kuvassa näkyvän hiekkatasokäytävän jälkeen. Kuvassa raiteen vasemmalla (vaihtotyöyksikön kulkusuunnassa oikealla) puolella on kävelykulkutie, mutta oikealla puolella on tavallista raidesepeliä.*

*Figure 5. View toward the direction of arrival of the shunting unit. The train crew member remained lying on the ground by the track behind the level crossing of sand, as shown in the photo. On the left side of the track (on the right side, as seen from the travelling shunting unit), there is a pedestrian passage while on the right side, there is only regular railway bed ballast.*

Onnettomuuskohdalla raiteen 037 vierusta ei täytä RAMO:n määräyksiä kävelykulkutiestä. Kohdalla oli liian karkeaa sepeliä, sepeli ei ollut ratapölkkyjen yläpinnan tasossa, pinnalla oli epätasaisuutta, eikä sepeli ollut RAMO:n suosituksen mukaisesti vaaleaa. Tutkijoiden käsityksen mukaan alastulokohdan laadulla on saattanut olla vaikutusta onnettomuuteen.

Juuri ennen onnettomuuskohtaa on maastoajoneuvoliikennettä varten tehty hiekkatasokäytävä. RAMO:ssa ei mainita hiekkatasokäytävää, mutta tutkijoiden saaman tiedon mukaan niitä on joillekin ratapihoille rakennettu ilman Ratahallituskeskuksen lupaa.

*Haminan ratapihan raiteen 037 vierustan sepeli tulisi vaihtaa sellaiseksi, että se täyttäisi kävelykulkutievaatimukset. [C9/04R/S200]*
