Tutkintaselostus

C 3/2003 R

Tavarajunan veturin pyöräkerran suistuminen kiskoilta Koskenkorvan liikennepaikalla 30.3.2003

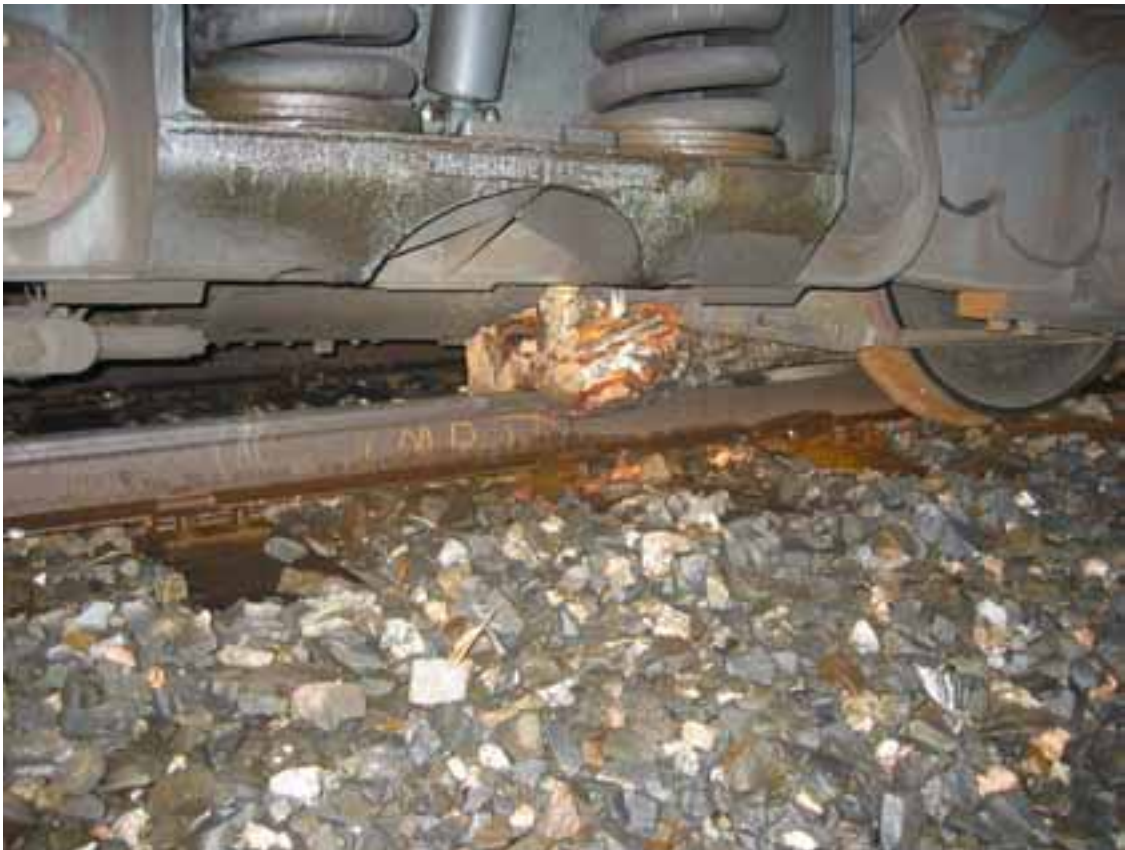
Veturi kulki tukin yli, jolloin veturinkuljettaja kuuli ”paukahduksen” veturin alta. Tukki osui veturin takimmaiseen teliin ja jäi kiinni siihen. Veturinkuljettaja ei kuitenkaan havainnut mitään poikkeavaa junan kulussa, joten hän antoi junan jatkaa matkaa normaalisti. Juna jatkoi kulkua noin 100 metriä tukin hakatessa puisia ratapölkkyjä veturin alla jättäen jäljet jokaiseen pölkkyyn. Junan tullessa vaihteeseen, joka on noin 20 metriä ennen Havuselan tasoristeystä, nousi tukki veturin ja kiskojen väliin kiilautuneena vaihteen kielen kärjen kohdalla kiskon päälle ja suisti noustessaan veturin neljännen pyöräkerran pois kiskoilta kulkusuuntaan nähden vasemmalle puolelle. Veturinkuljettaja kuuli uuden ”paukahduksen” ja suoritti hätäjarrutuksen.

Onnettomuudessa vaurioitui yksi Dv12-dieselhydraulinen veturi (nro 2542). Veturista vaurioitui viimeisen pyöräkerran jarruvivusto ja jarrusäädin. Veturin kulunvalvontalaitteiston antennin pohjakotelon kansi ei ollut paikoillaan, mutta sitä ei löytynyt onnettomuuspaikalta eikä sen läheisyydestä.

Kuva 1. Tavarajunan veturin pyöräkerran suistuminen kiskoilta Koskenkorvan liikennepaikalla 30.3.2003. Kuva suistuneesta pyöräkerrasta, sekä koivutukista veturin alla.

Figure 1. Wheelset of freight train locomotive derailed on March 30, 2003 at Koskenkorva station. Photo showing derailed wheelset and birch-wood log under the locomotive.

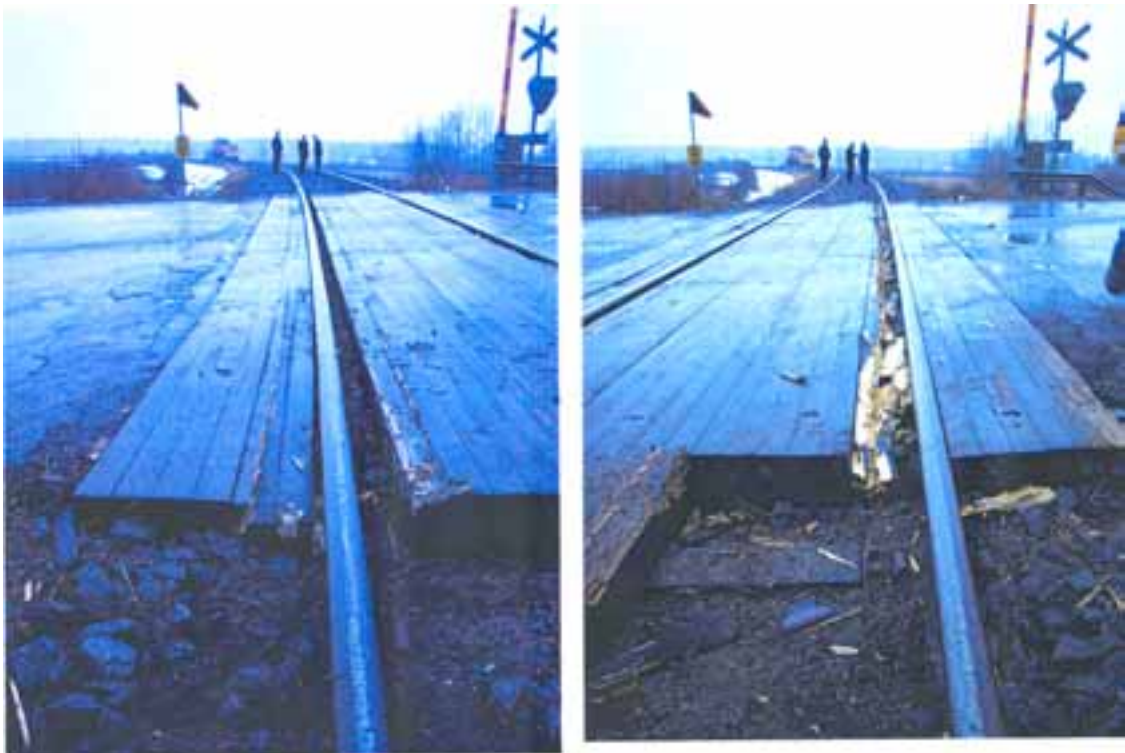
Heti vaihteen jälkeen on Havuselan tasoristeys, jossa on Kaskisista tultaessa peräkkäin ensin kevyenliikenteen tasoristeys ja heti sen vieressä ajoneuvojen tasoristeys. Veturin kiskoilta pudonneet pyörät kulkivat molempien tasoristeysten puisten kansien päältä vaurioittaen niitä. Tasoristeysten puomien takana oli veturinkuljettajan kertoman mukaan ainakin yksi auto odottamassa radan ylittämistä. Juna kulki vielä noin 150 metriä tasoristeysten jälkeen rikkoen kiskon kiinnityksen jousia ja ruuveja. Juna pysähtyi noin 170 metriä suistumisen jälkeen. Tukki jäi veturin neljännen akselin vasemman puoleisen pyörän jarruvivustoon kiinni. Tukki johon veturi törmäsi oli noin kolme metriä pitkä ja halkaisija tyvipäästä 38 senttimetriä ja latvasta 28 senttimetriä. Onnettomuus ei aiheuttanut henkilövahinkoja.

Suistunut veturi rikkoi rataiskojen kiinnityslaitteita noin 170 metrin matkalta, sekä kaksi tasoristeyksen puista kantta. Lisäksi suistunut veturi vaurioitti tasoristeyslaitoksen nro 351 turvalaitteita.

Kuva 2. Tavarajunan veturin pyöräkerran suistuminen kiskoilta Koskenkorvan liikennepaikalla 30.3.2003. Kuva vaurioituneesta tasoylikäytävästä. Taustalla suistunut veturi.

Figure 2. Wheelset of freight train locomotive derailed on March 30, 2003 at Koskenkorva station. Photo showing the damaged level-crossing with the derailed locomotive on the background.
