## Tutkintaselostus

C 7/2004 R

# Ratapölkkyvaunun karkamisesta johtunut vaaratilanne Kempeleen ja Limingan välillä 15.6.2004

### INCIDENT BETWEEN KEMPELE AND LIMINKA, FINLAND, CAUSED BY AN ESCAPING RAIL-SLEEPER WAGON, ON JUNE 15, 2004

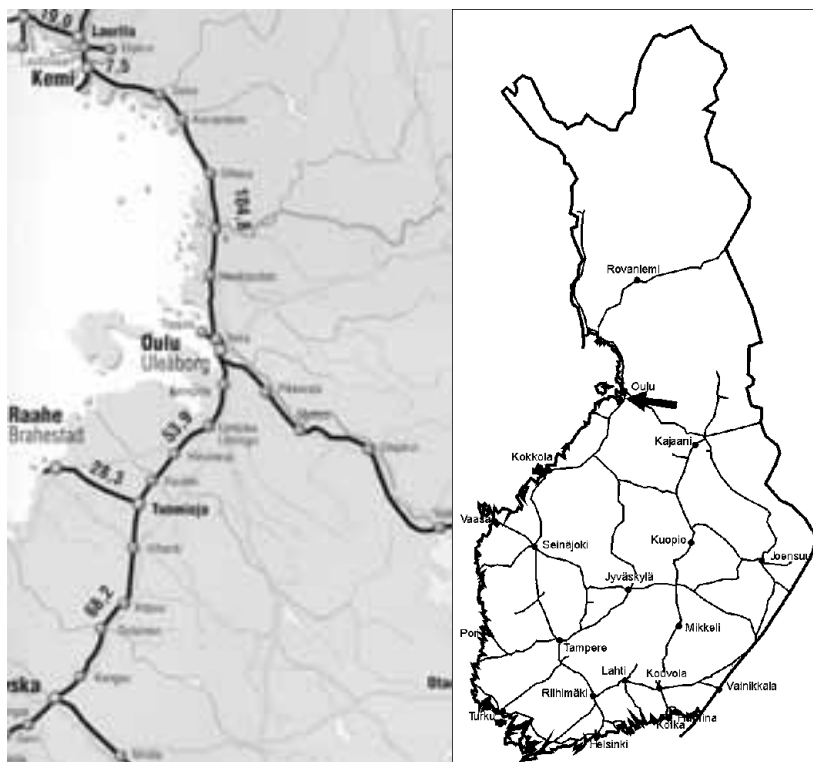
*Kuva 1. Ratapölkkyvaunu karkasi Kempeleen ratapihan raiteelta 3 kohti Liminkaa, samanaikaisesti, kun yöpikajuna P 61 ohitti Limingan aseman. Limingan ja Kempeleen väli on 12 kilometriä.*

*Bild 1. En banslipervagn kom i rullning när den stod på spår 3 på Kempeles bangård och rullade i riktning Limingo, samtidigt som nattåg P 61 passerade Limingo station. Avståndet mellan Limingo och Kempele är 12 kilometer.*

*Figure 1. Empty rail-sleeper wagon escaped from track 3 on Kempele railway yard toward Liminka as the P 61 night express train passed Liminka station. The distance between Liminka and Kempele is 12 kilometres.*

Vaaratilanne sattui Limingan ja Kempeleen välisellä rataosuudella. Vaunu pääsi karkuun Kempeleen ratapihalta, joka viettää linjalle päin.

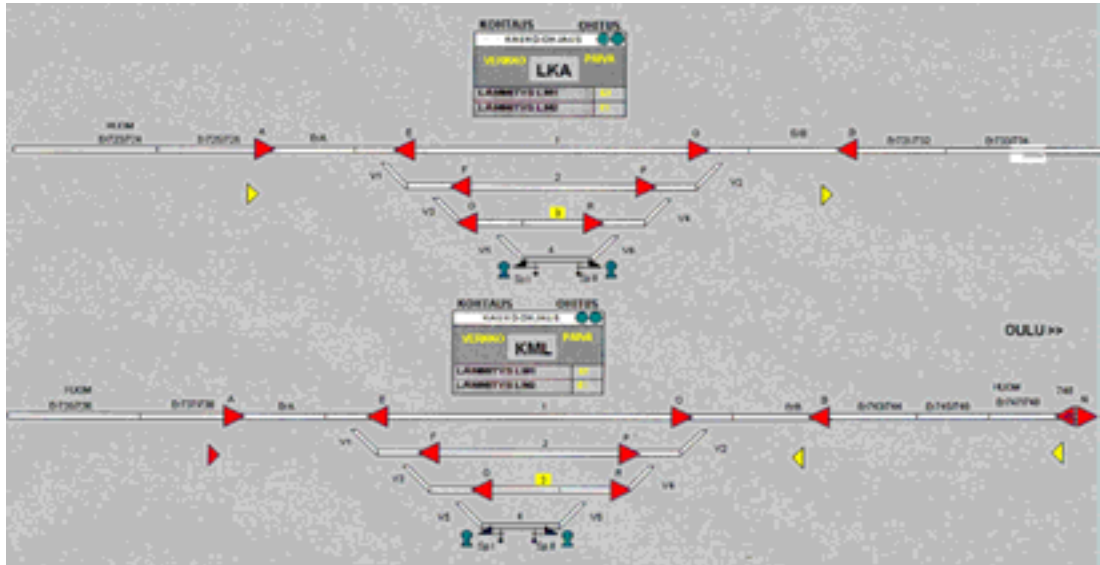
Kuva 2. Osa Ylivieska – Oulu välin kauko-ohjauksen asetinlaitteen Hirvineva – Kempele –näyttötaulun näytöstä. Kuvassa LKA = Liminka ja KML = Kempele.

Bild 2. En del av bildskärmen på tavlan i fjärrstyrningens ställverk för sträckan Hirvineva – Kempele som ligger på banavsnittet Ylivieska – Uleåborg. På bilden LKA = Limingo och KML = Kempele.

Figure 2. Part of the Hirvineva - Kempele screen display of the Ylivieska - Oulu remote control interlocking. In the photo, LKA = Liminka and KML = Kempele.

Asetinlaitteen tiedot olivat tallentuneena liikenteenohjausjärjestelmän palvelimen kiintolevylle. Sieltä tulostetuista tiedoista selvisi sekä matkustajajunan että ratakuorma-auton liikkeet eristysosuuksien varautumisena ja vapautumisena. Tiedoista selvisi muun muassa:

- ratakuorma-auto tuli raiteelle 3 (vaihdealueen eristysosuus V13 vapautui) kello 4.17.33
- ratakuorma-auto lähti uudelleen liikkeelle varaten vaihdealueen V13 kello 4.21.53
- ratakuorma-auto oli vaihteen V1 takana kello 4.22.10 (V13 vapautui; ErA varautui kello 4.22.09)
- ratakuorma-auto oli raiteella 1 (vaihdealueen eristysosuus vapautui) kello 4.22.46
- vaihdealueen eristysosuus varautui uudelleen kello 4.23.11 karanteen vaunun tullessa sille
- vaihteeseen V1 tuli aukiajo kello 4.23.56
- vaunu jatkoi linjalle vaihdealueen eristysosuuden vapautuessa kello 4.24.10 ja eteni edelleen ohi tulosuunnan pääpastimen A½ varaten sitä seuraavan eristysosuuden Er 737/738 kello 4.26.29
- matkustajajuna ohitti Limingan lähtösuunnan pääpastimen O (varasi vaihteosuuden V24) kello 4.24.39 ja sitä seuraavan suojustusopastimen (varasi raideosuuden Er 731/732) kello 4.24.55

- vaihdetta V1 käännettiin useita kertoja ennen matkustajajunan ajattamista sen yli.

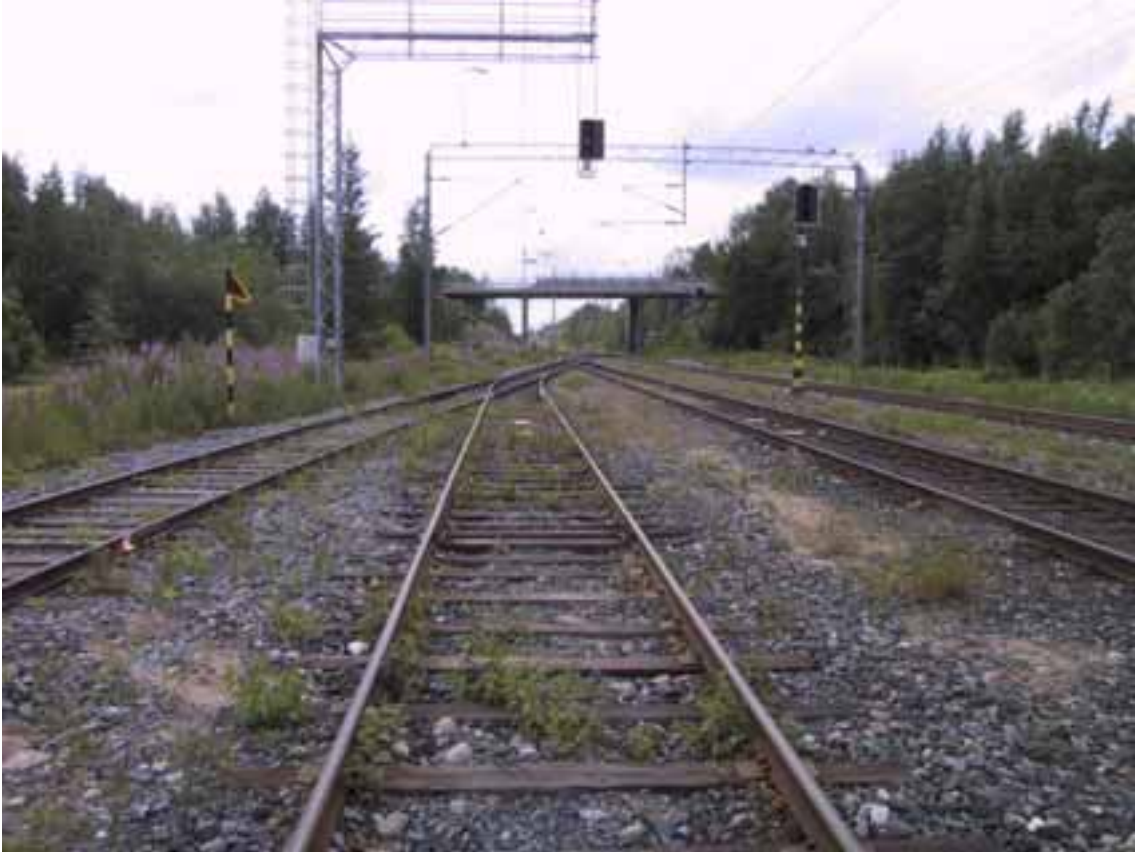
*Kuva 3. Ratapölkkyvaunun karkaamisesta johtunut vaaratilanne Kempeleen ja Limingan välillä 15.6.2004. Kuvattu raiteelta 3, jolta vaunu karkasi, kohti vaihdetta V1.*

*Bild 3. Tillbudet som uppstod när en banslipervagn kom i rullning på sträckan Kempele och Limingo 15.6.2004. Bilden tagen från spår 3, därifrån vagnen rullade mot växeln V1.*

*Figure 3. Incident between Kempele and Liminka caused by an escaping rail-sleeper wagon, on June 15, 2004. View from track 3 wherefrom the wagon escaped, toward the V1 turnout.*

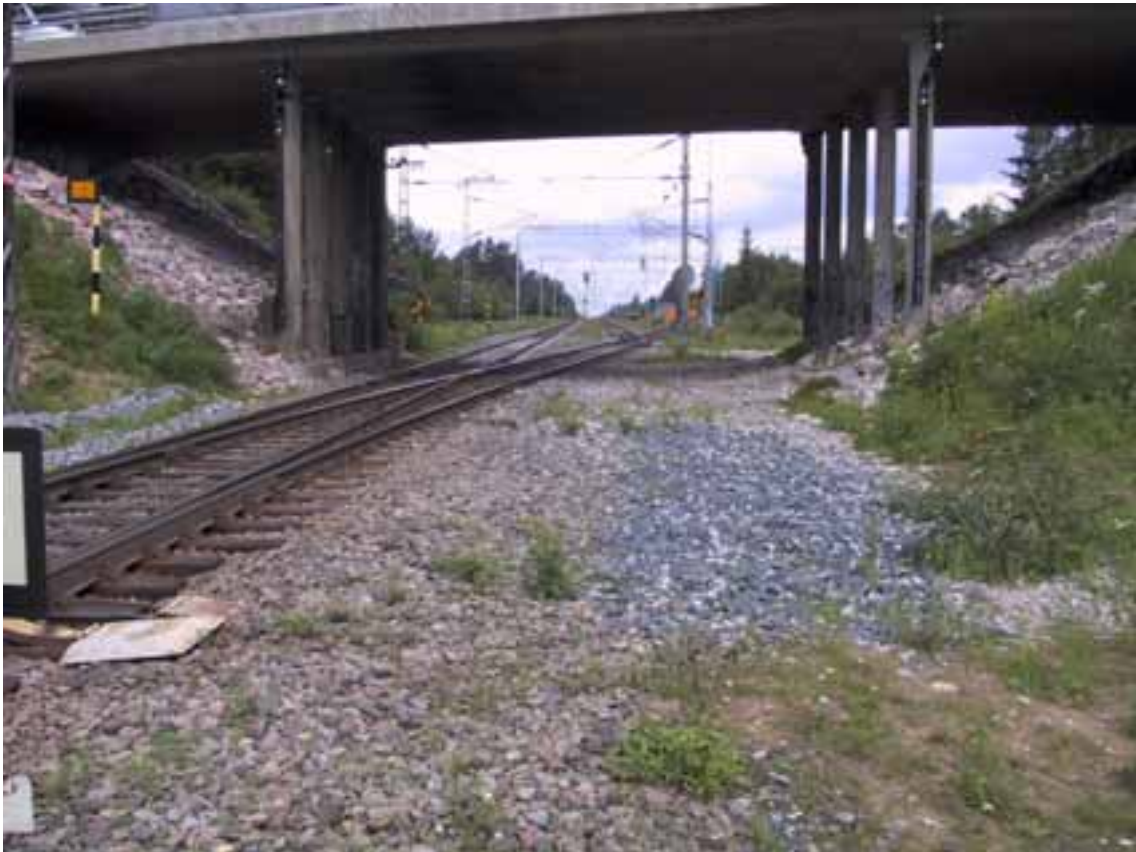
*Kuva 4. Ratapölkkyvaunun karkaamisesta johtunut vaaratilanne Kempeleen ja Limingan välillä 15.6.2004. Kuvattu vaihteelta V1 kohti raidetta 3, jolta vaunu karkasi. Rata-piha viettää raiteelta kohti vaihdetta.*

*Bild 4. Tillbudet som uppstod när en banslipervagn kom i rullning på sträckan Kempele och Limingo 15.6.2004. Bilden tagen från växeln V1 mot spår 3, där vagnen började rulla. Bangården lutar från spåret mot växeln.*

*Figure 4. Incident between Kempele and Liminka caused by an escaping rail-sleeper wagon, on June 15, 2004. View from turnout V1 toward track 3 wherefrom the wagon escaped. The railway yard inclines from the track toward the turnout.*

Rataosa Seinäjoki - Oulu on C<sub>1</sub>-luokan sähköistettyä rataa. Linjalla ja asemien pääraiteilla radan tukikerros on raidesepeliä, kiskot 54 E 1<sup>1</sup>-kiskoa ja pölkyt betonipölkkyjä. Limingan ja Kempeleen välillä oli meneillään kiskonvaihtotyö. Kempeleessä aukiajettu pääraiteen vaihde V1 oli varustettu puuratapölkkyillä. Kempeleen ratapihan sivuraiteiden tukikerros oli raidesoraa, kiskot ratanaulakiinnitteisiä K43-kiskoja ja pölkyt puupölkkyjä. Kempeleen ratapiha viettää kummassakin päässä kohti linjaa.
