## Tutkintaselostus

C 11/1996 R

# Junamiehen kuolemaan johtanut tapaturma vaihtotyössä Veitsiluodon teollisuusratapihalla Kemissä 30.9.1996

### **FATAL SHUNTING WORK ACCIDENT AT VEITSILUOTO INDUSTRIAL RAILWAY YARD IN KEMI, ON 30 SEPTEMBER 1996**

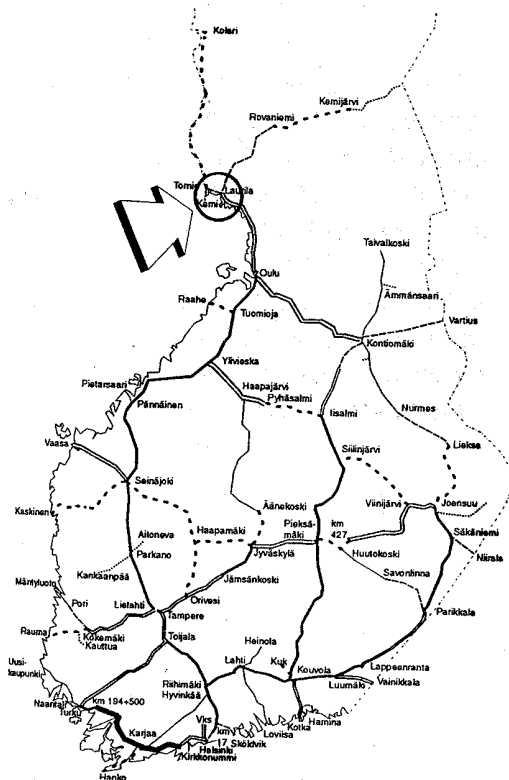
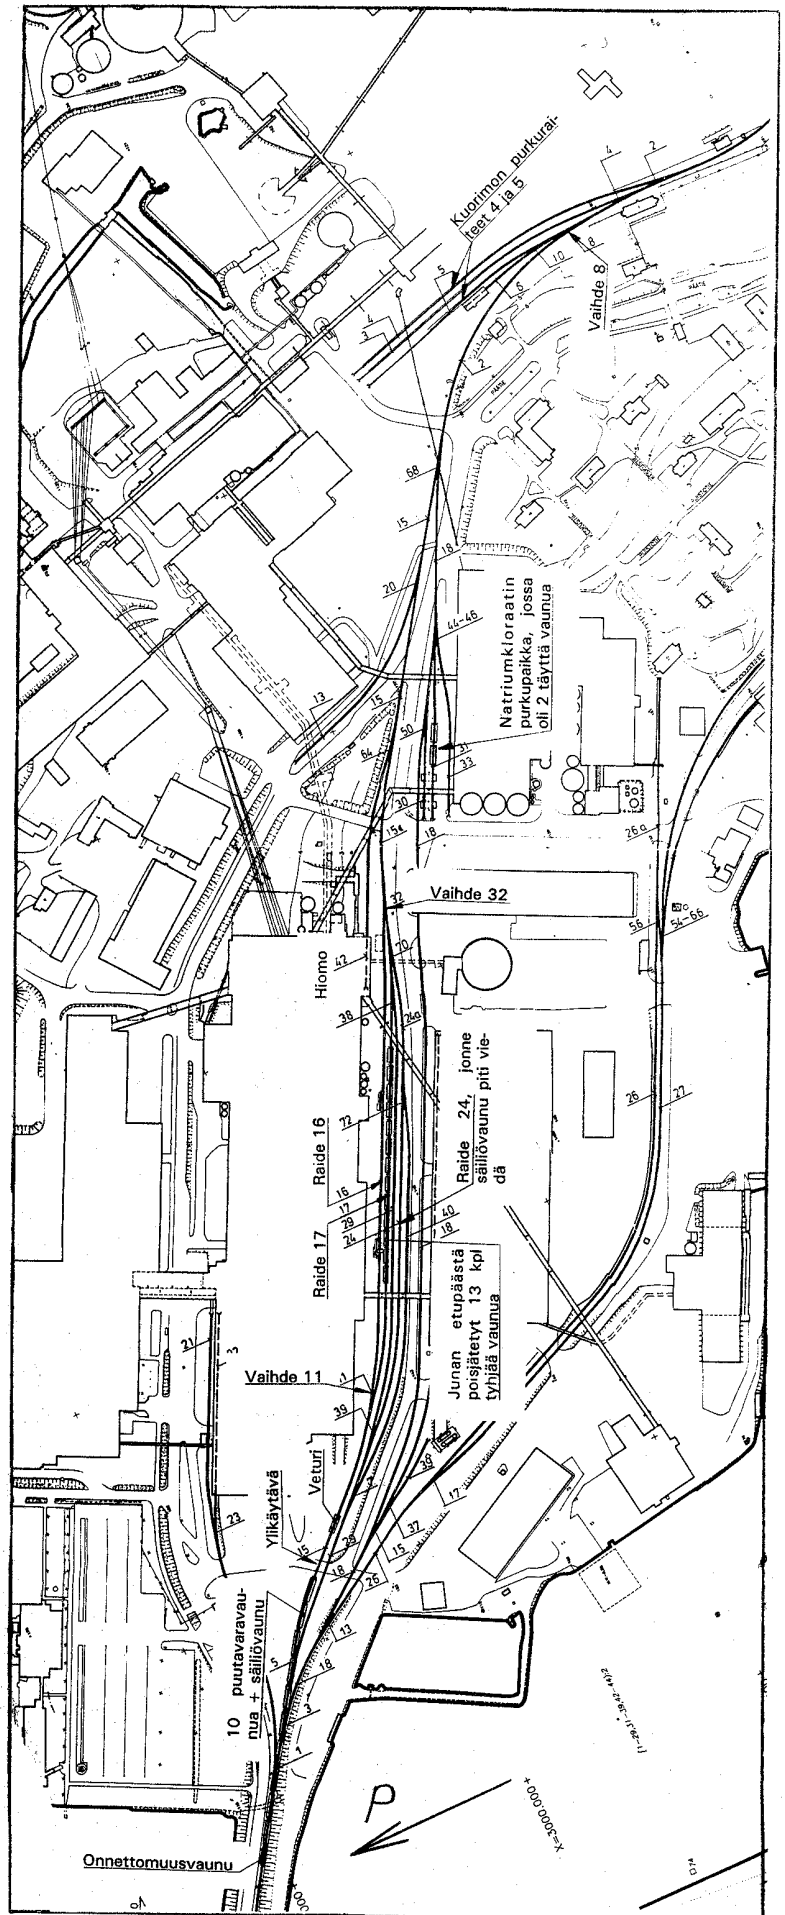
**Kuva 1. Kuolemaan johtaneen vaihtotyötapaturman tapahtumapaikka Kemissä Enso Fine Papers Oy:n Veitsiluodon teollisuusratapihalla 30.9.1996; tilanne ennen työtaturmaan johtanutta vaunujen siirtoa.**

Maanantaina 30.9.1996 tapahtui junamiehen kuolemaan johtanut vaihtotyötapaturma ENSO FINE PAPERS OY:n Veitsiluodon tulosyksikön teollisuusratapihalla Kemissä (kuvat 1 ja 2). Junamies jäi vauhdissa irrottamansa kuormassa olleen säiliövaunun pyörän yliajamaksi.

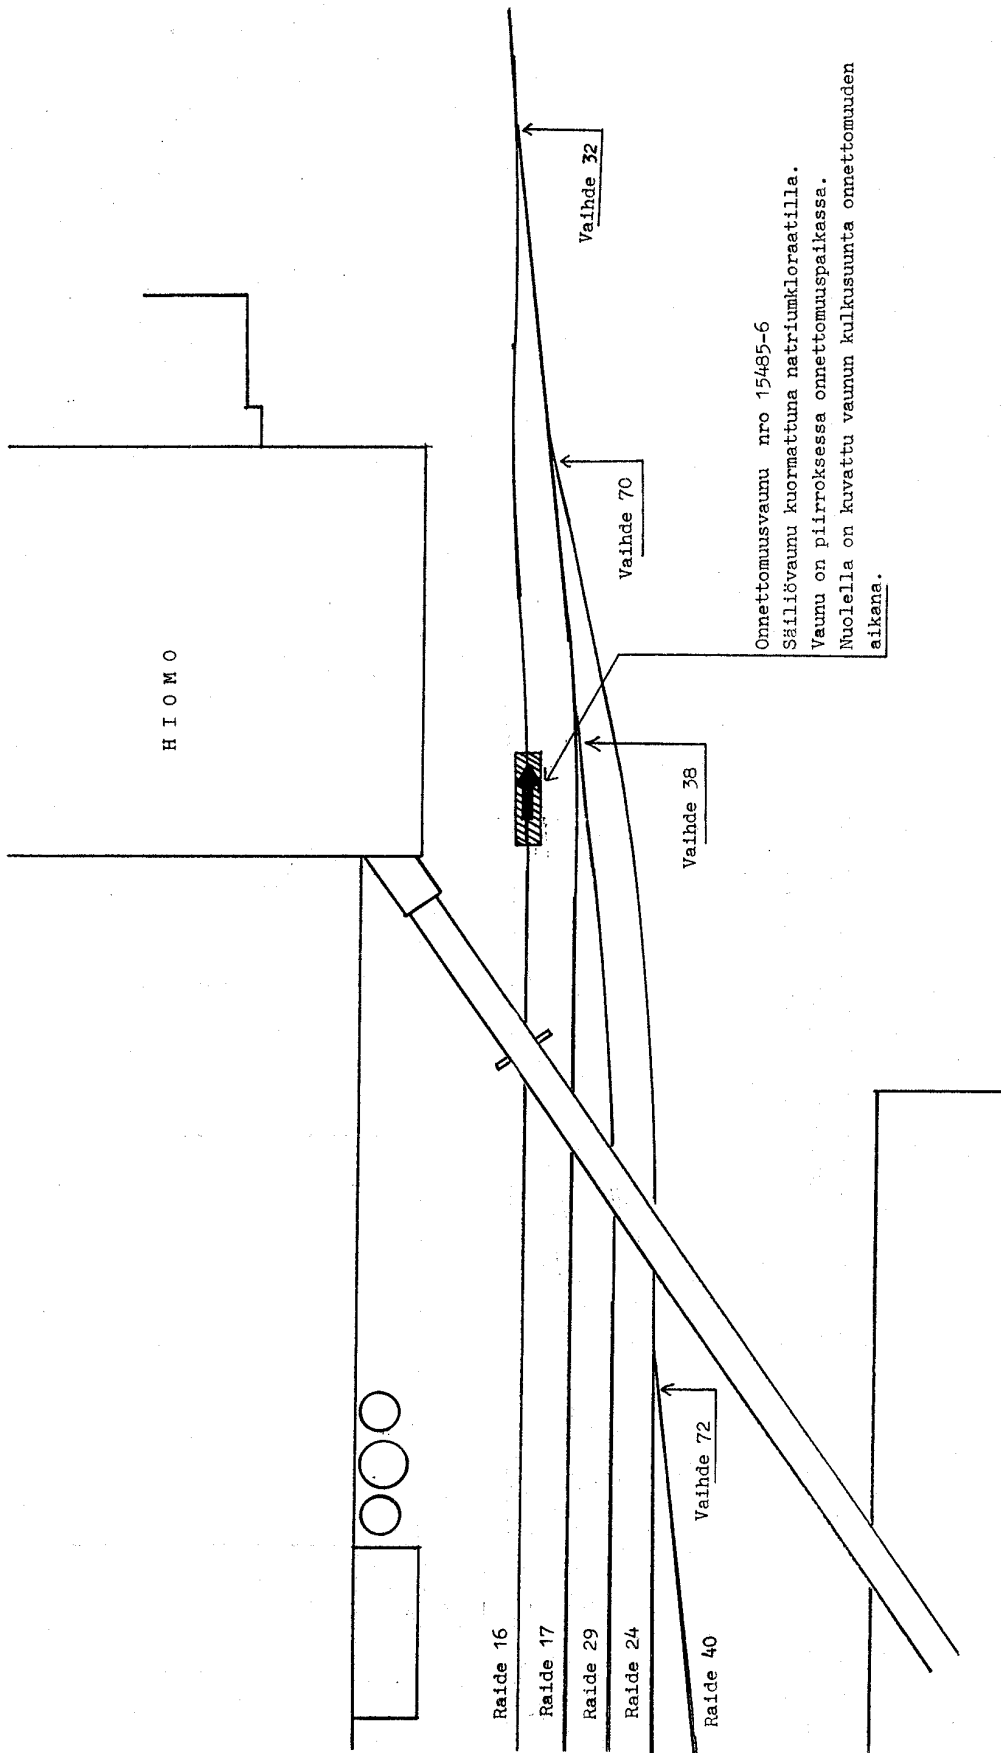
**Kuva 2. Kuolemaan johtaneen vaihtotyötapaturman tapahtumapaikka Kemissä Enso Fine Papers Oy:n Veitsiluodon teollisuusratapihalla 30.9.1996; vaunu onnettomuuspaikalla.**

Säiliövaunun kytkinhanan avaaminen aiheutti vaunun täyden jarrutuksen. Hidastuminen oli niin voimakas, että junamies putosi vaunun päädyssä kiskoille ja vaunun ensimmäinen oikeanpuoleinen pyörä kulki junamiehen keskivartalon yli murskaten sen. Hän kuoli välittömästi. Lopuksi uhri raahautui vielä vaunun telin alla, pyörien välissä jonkin matkaa. Vaunu pysähtyi noin 4,5 metrin matkalla jarrutuksen alkamisesta, hiomon kohdalle.

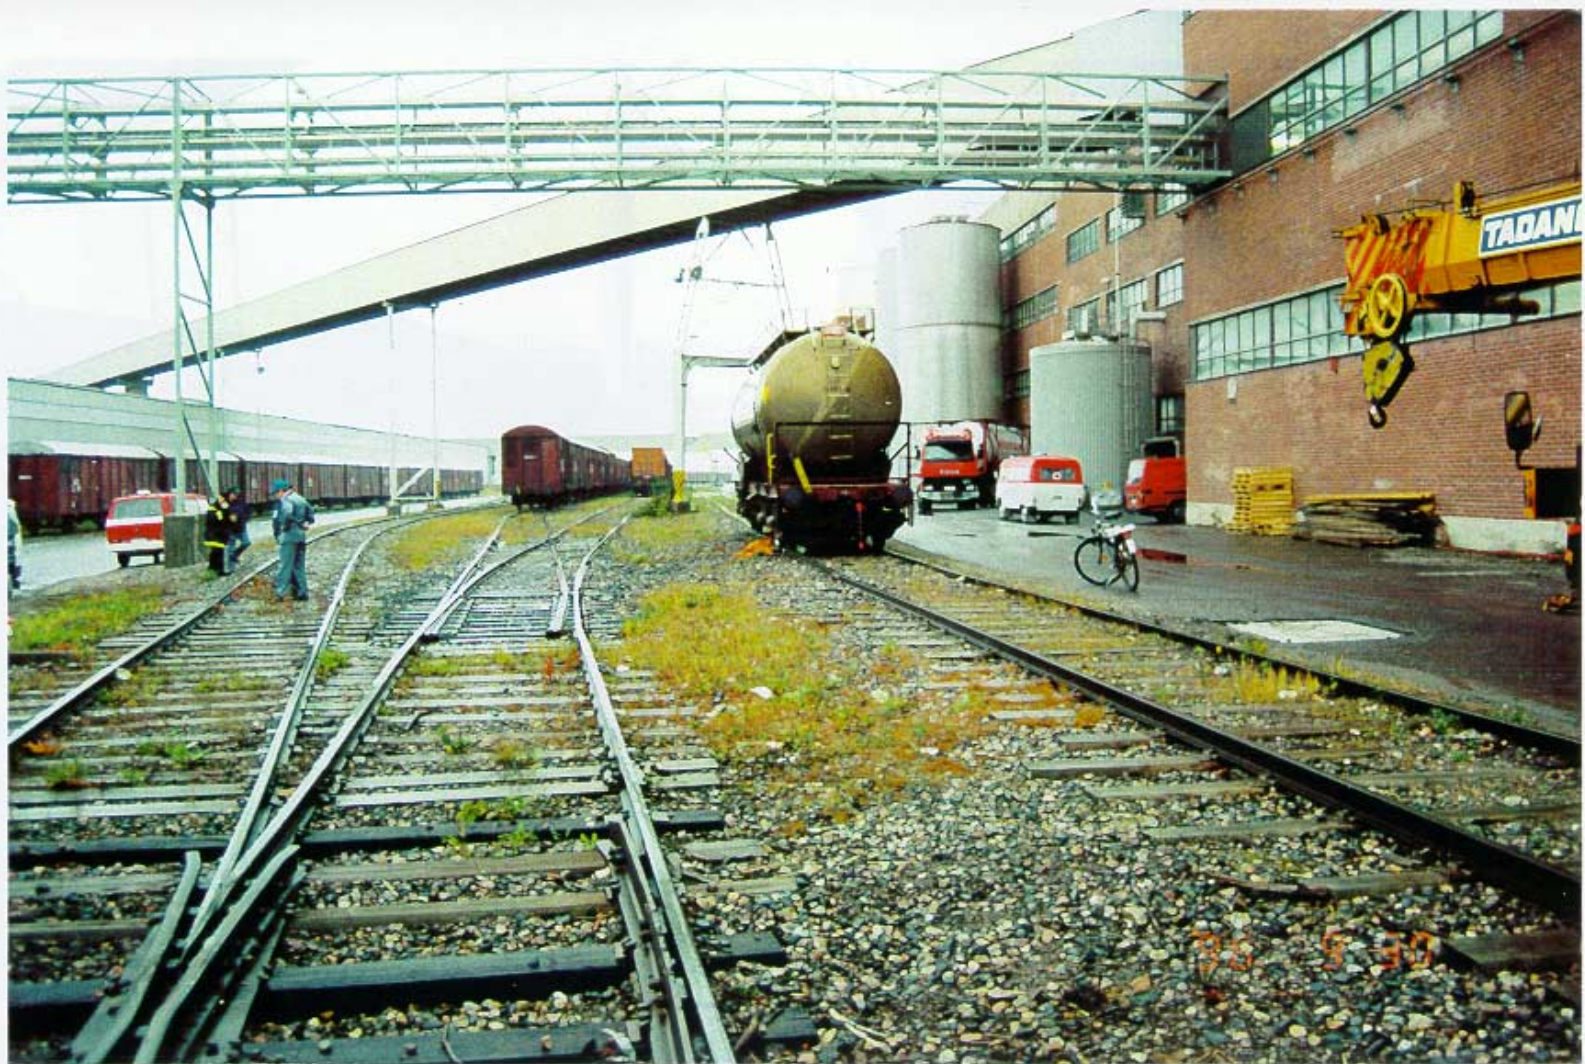
Kuva 3. Yleiskuva onnettomuuspaikasta. Sol-vaunu numero 15485-6 raitella hiomon edessä. Tapaturman uhrin ruumis huovalla peitettynä vaunun alla.

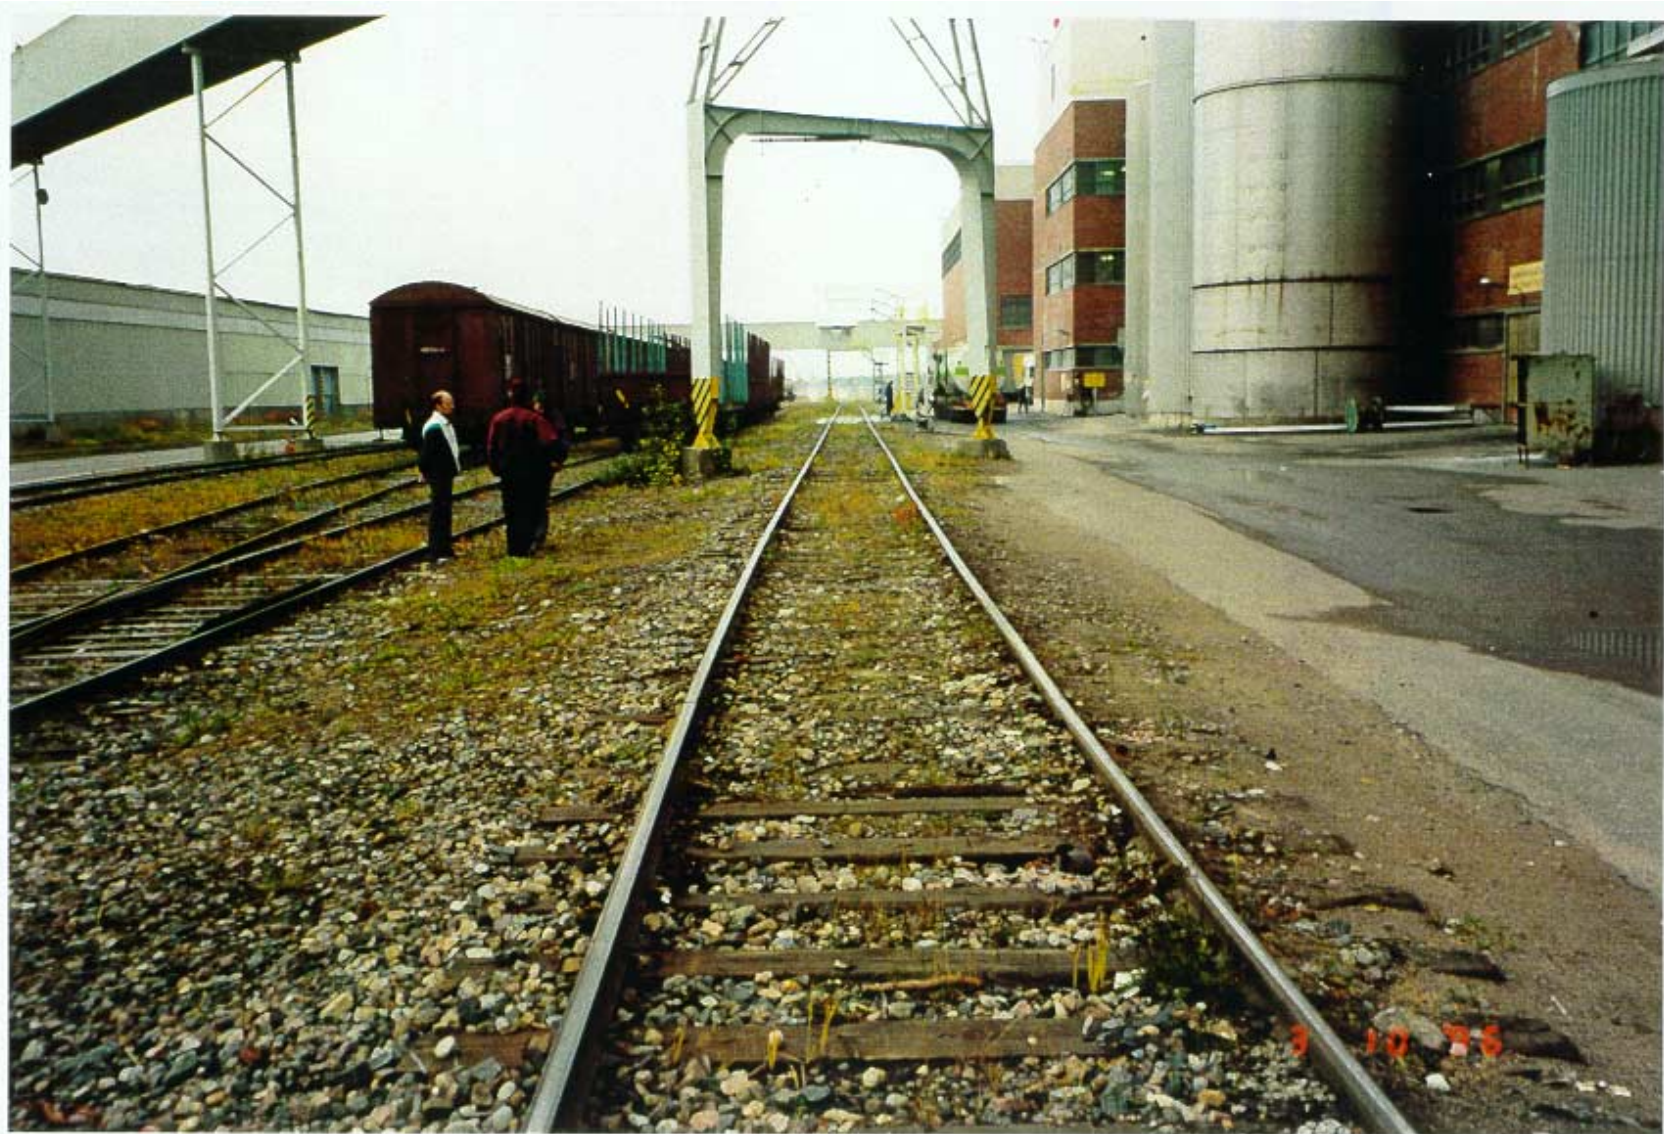
Rata tapahtumapaikalla on A-luokan rataa, jonka kiskotus on tehty 36 kiloa metriltä painavalla kiskolla. Radan tukikerros on soraa. Rata oli määräyksien edellyttämässä kunnossa. Ennen tapahtumapaikkaa oli havaittavissa pieni notkelma.

Kuva 4. Radan kunto tapahtumapaikalla.
